**Beispiel: „Altes Schloss“ der Bayreuther Eremitage**

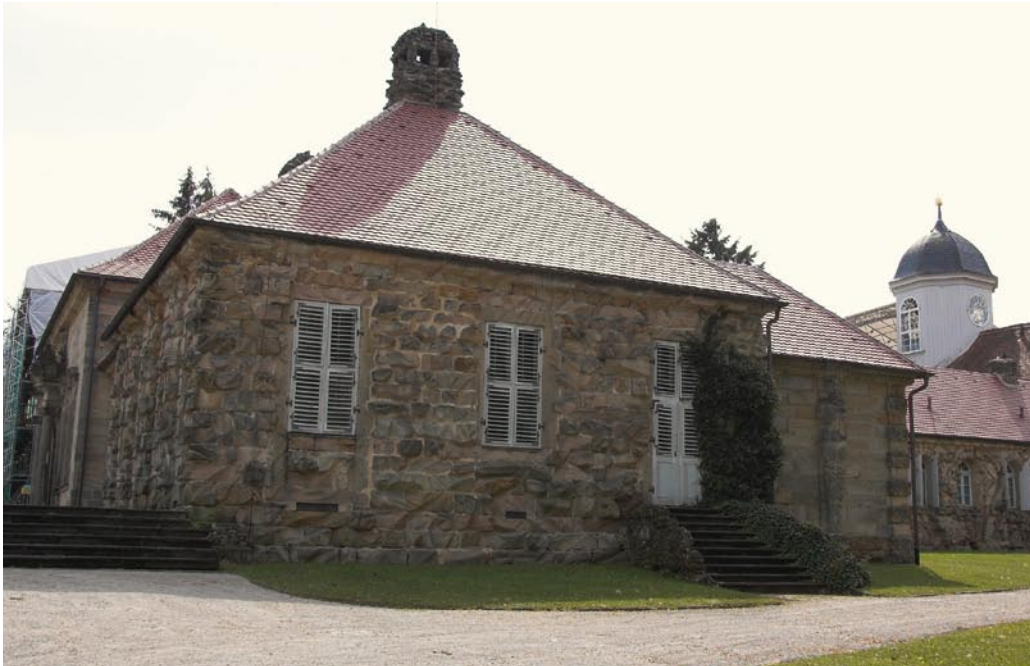
Durch seine Form und Farbe passt sich der „Sechseckbiber“ von ERLUS perfekt an das „Alte Schloss“ in Bayreuth an.

Wasserspiele im Inneren des Alten Schlosses zu Bayreuth haben erheblich dazu beigetragen, dass Tragwerk und Biberdeckung durch ständige Feuchte schadhaft wurden. Zur Erneuerung der Ziegelddeckung überzeugte Erlus die Denkmalschützer vom Sechseck-Biber mit widerstandsfähigem Sinterbrand.

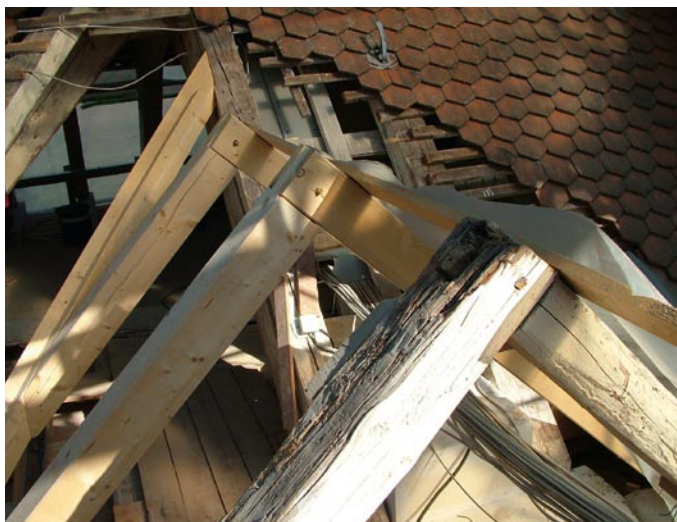
Statt für eine möglichst hohe Durchlüftung der Dachstühle zu sorgen, wurden wichtige Teile des Tragwerks durch Mörtel oder Anstriche versiegelt, so dass Fäulnis über Jahrzehnte ganze Arbeit leisten konnte: Sehr viele Sparren,

Mangelnder Luftwechsel in den Dachstühlen brachte Fäulnis ins Holz, im Hintergrund die Alt-Deckung der spitz zulaufenden Biber.

vor allem über dem Gesims, müssen jetzt in aufwendiger Restaurierung ersetzt werden. An besonders wichtigen, Feuchte belasteten Stellen wechseln die Restauratoren jetzt auch von Fichte/Kiefer auf Eichenbalken, denn sie wollen die Stabilität des Tragwerks für kommende Jahrzehnte sichergestellt wissen.

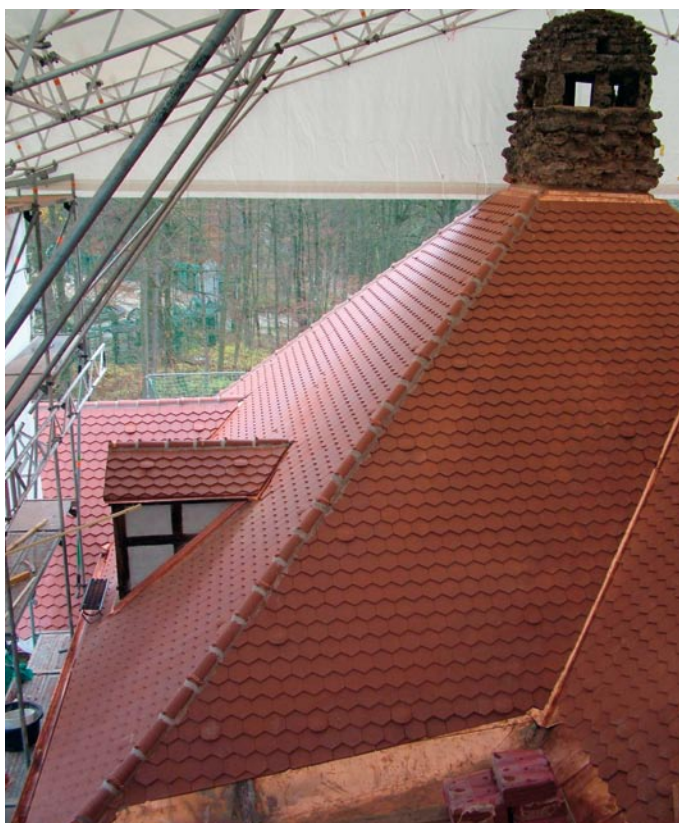
Vermörtelte Gratziegel verlangt der Denkmalschutz, groß dimensionierte Dachgräben sichern gegen Eisstau.

Um einen Rückstau von Eis und Schnee zu vermeiden, werden Traufbereiche großzügig mit Kupfer verkleidet. Dort wo Kehlen einmünden, können kupferne Rinnen oder Dachgräben durchaus einen Meter Breite erreichen. Auch Schneefangeinrichtungen aus massivem Kupfer unterstützen die Schutzmaßnahmen.

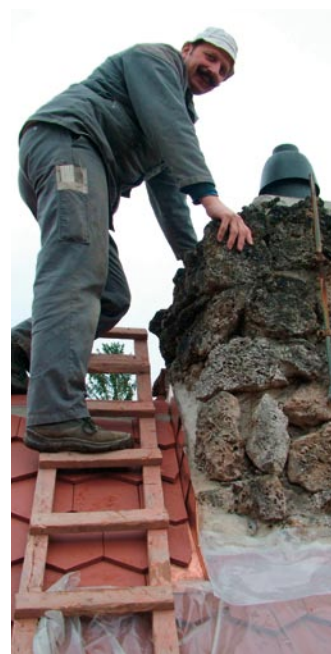
Zerklüfteter Tuffstein war im Rokoko hochmodern, entsprechend schwierig gestalten sich die Abdichtungsarbeiten mit Kupferblechen.

Wandanschlüsse werden durchweg aus Kupferblech gefertigt und müssen aufgrund der unebenen Bruchsteinmauern oder der Kamine aus Tuffstein in mühevoller Kleinarbeit angepasst werden. Im Bereich von Wandanschlüssen fügen sich kleinformatige, individuell zugeschnittene Kupferschichtstücke (auch Nocken genannt) an jede einzelne Biber-Reihe. Erst dann kann durch aufwendige Detailarbeit die Anschlussleiste in die genutete Wand gesetzt werden.
