Beispiel: Alter Hof München

Wuchtiger Mönch auf schlanker Nonne

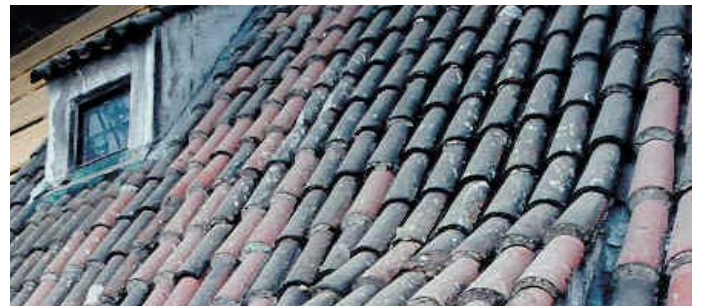
Während im Vordergrund noch die alte Mönch-/Nonnen-Deckung mit Mörtelbett zu sehen ist, läuft weiter hinten bereits die Sanierung

Die bestehende Dachdeckung teils aus Mönch und Nonne, teils Biberschwanz, war nach Ansicht der Denkmalschützer nicht mehr verwendbar.

Im Gegensatz zur alten maroden Deckung werden die neuen Dachziegel auf den insgesamt 2300 m² allerdings nicht im Mörtelbett, sondern trocken verlegt. Hierzu wurden von den Technikern im Hause ERLUS spezielle Edelstahl-Federdraht Klammern entwickelt. Umfangreiche Untersuchungen haben nämlich gezeigt, dass die Dachflächen starken Schwingungen ausgesetzt sind, die auch der flexible Mörtel nicht dauerhaft kompensieren kann.

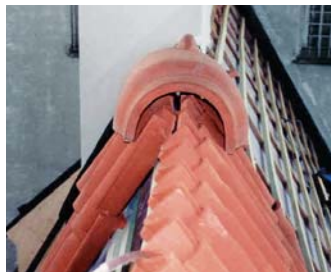
Krönender Abschluss
Der Firstziegel muss stattliche Ausmaße erreichen, um die wuchtige Mönch-/Nonnendeckung ausreichend schützen zu können

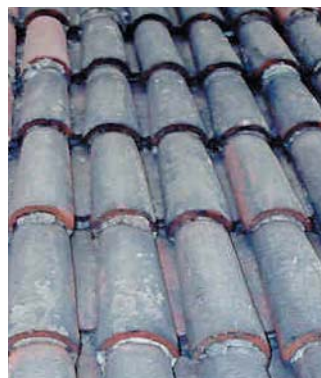
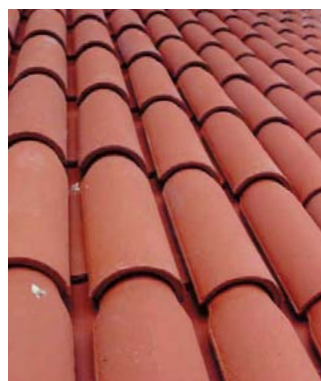
Original und Kopie
zum Verwechseln ähnlich

So sehen die neuen Ziegel – immerhin 60.000 Mönch und Nonnen – abgesehen von der noch fehlenden Patina, den historischen Mustern zum Verwechseln ähnlich.
